Strategische Zustandsanalyse

1863 Hertlerhalle, Lohnstampfstrasse 9 - 11, 8274 Tägerwilen

Projektnummer: 1863

Erstellt / Revidiert: 5. April 2022 Rev. A

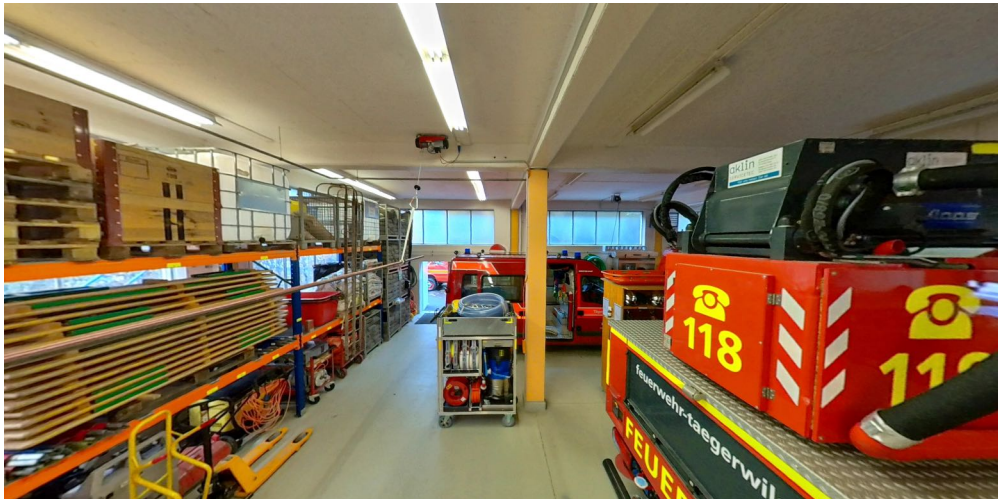
Das Gebäude wurde in 1960 erstellt, und vermutlich zu einem späteren Zeitpunkt nach Norden mit einem tieferen Bodenniveau erweitert. Zumindest ist dies in den Grundrissen so ersichtlich. In dieser Erweiterung wurde später die Feuerwehr untergebracht. Die südlichen zwei Achsen sind den Werkbetrieben vorbehalten.

Der Unterstand wie auch das südliche, auf Rampenhöhe gelegene Untergeschoss sind als Ortbetonkonstruktion erstellt worden.

Das nördliche Untergeschoss der Feuerwehr ist eine Kombination aus Stahl- und Betonbaufachwerk mit Ausfachungen.

Alle Untergeschossdecken liegen auf Stützen und Unterzügen als Ortbetonkonstruktion vor.

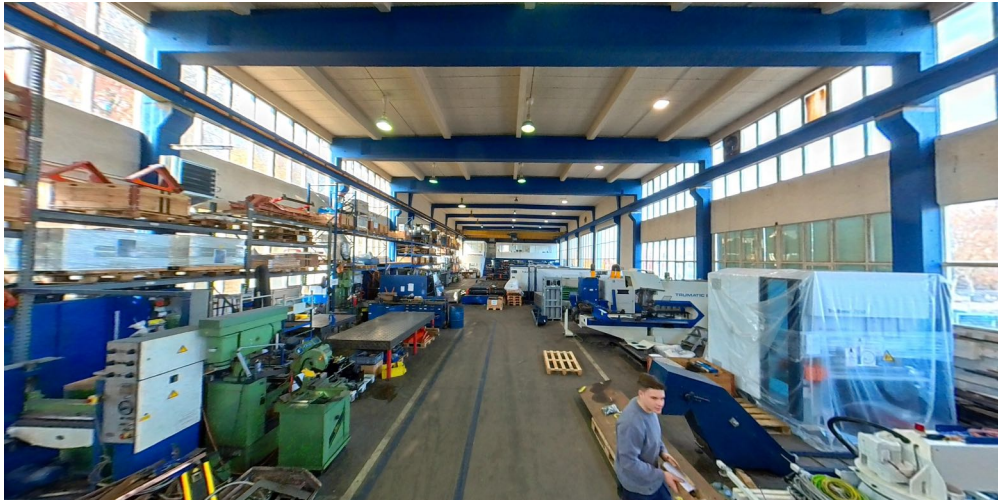
Der Erdgeschossaufbau besteht aus einem filigranen Betonskelett mit Mauerwerksausfachungen sowie Betonelemente, die als Rahmen für Einscheibenverglasungen dienen sowie Gasbetonelementen die als Dachplatte für das Flachdach zum Einsatz kommen. Die Kranbahn liegt ebenfalls auf Betonträgern die an diversen Stellen mit Bewehrungslamellen verstärkt worden sind.

Die Statik ist aus Sicht des Ingenieurs mit den heutigen Nutzlasten gewährleistet. Es sind zur Zeit keine Massnahmen an den Betonstrukturen erforderlich. Auf die Probleme der Dachkonstruktion wird weiter unten im Kapitel 2.5 Dach eingegangen.

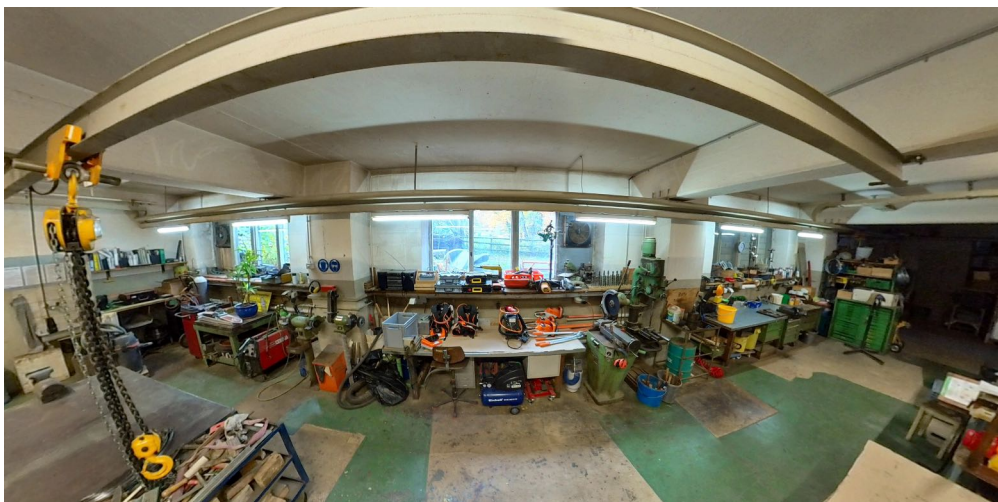
Bis auf den sanierten Bereich der Feuerwehr weist der Innenausbau sehr hohe Abnutzungen auf und ist am Ende der Lebensdauer. Dies zeigt sich vor allem in den Sozialräumen und Nasszellen, die nicht mehr den heutigen Anforderungen eines gepflegten Arbeitsplatzes entsprechen.

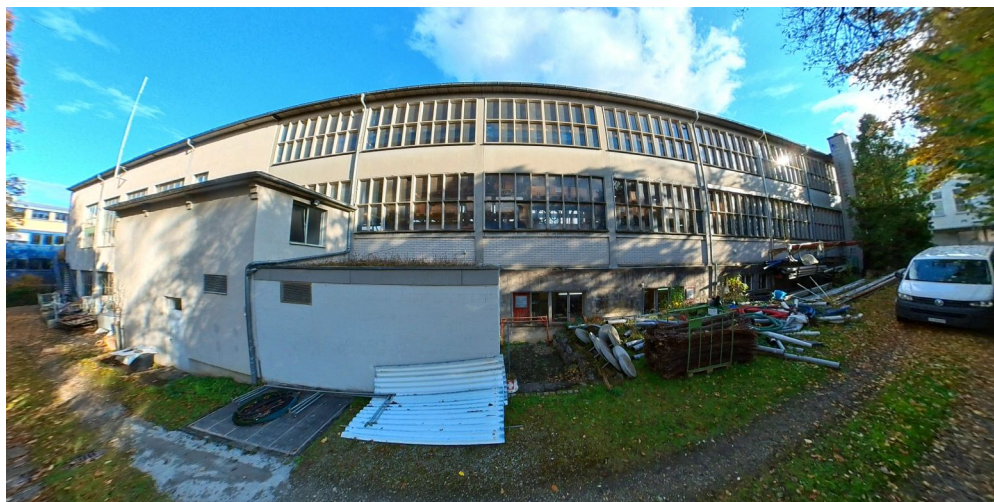
Die Oberflächen vor allem im südlichen Teil sind verwittert und am Ende der Lebensdauer. Die nördliche Erweiterung wurde ostseitig mit einer Blechverkleidung versehen, vermutlich aufgrund Abdichtungsproblemen und Wärmeschutz.

Die vielen horizontalen Fugen, die durch die Betonfensterelemente entstehen, dürften in Zukunft massive Probleme bereiten.

Der Wärmeschutz entspricht nicht mehr den heutigen Anforderungen und müsste bei einer Sanierung grossräumig angegangen werden. Vor allem die Betonfensterelemente können kaum gedämmt respektive saniert werden.

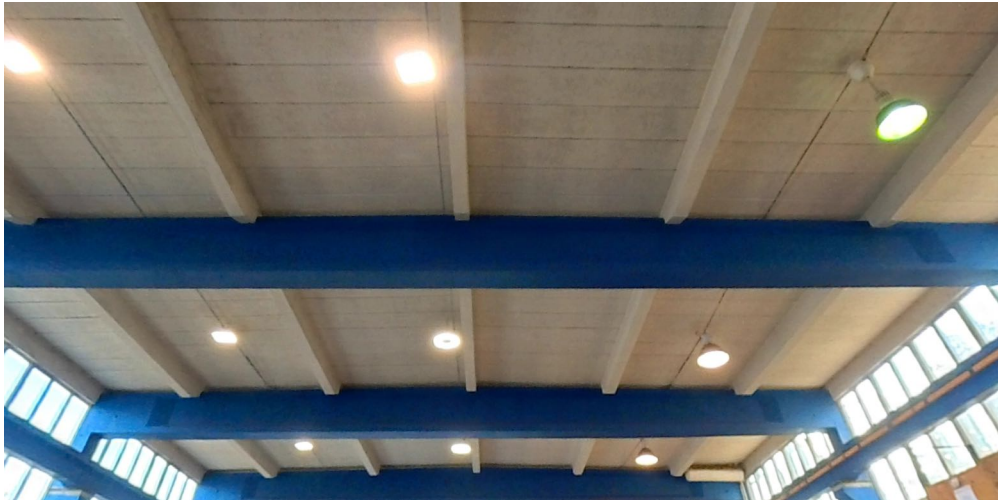
Die Gasbetonelemente der Dachkonstruktion sind an der Belastungsgrenze. Dies vor allem durch das aufbringen der PV – Anlage. Im nördlichen Teil ist es bereits zu einem ein Einsturz gekommen, vermutlich durch eine Beschädigung während der Aufbau der PV – Anlage. (zu schnelles Abstellen einer Last) Bei Schneefall muss das Dach beobachtet und je nach Menge (30 - 50 cm), der Schnee vom Dach geräumt werden.

Vor aufbringen einer PV-Anlage, wird die Dachabdichtung und Wärmedämmung normalerweise saniert. Dies wurde im vorliegenden Fall aus terminlichen Gründen nicht durchgeführt. Wir gehen davon aus, dass die Dachabdichtung ihre Dichtigkeit vor der PV – Anlage verlieren wird.

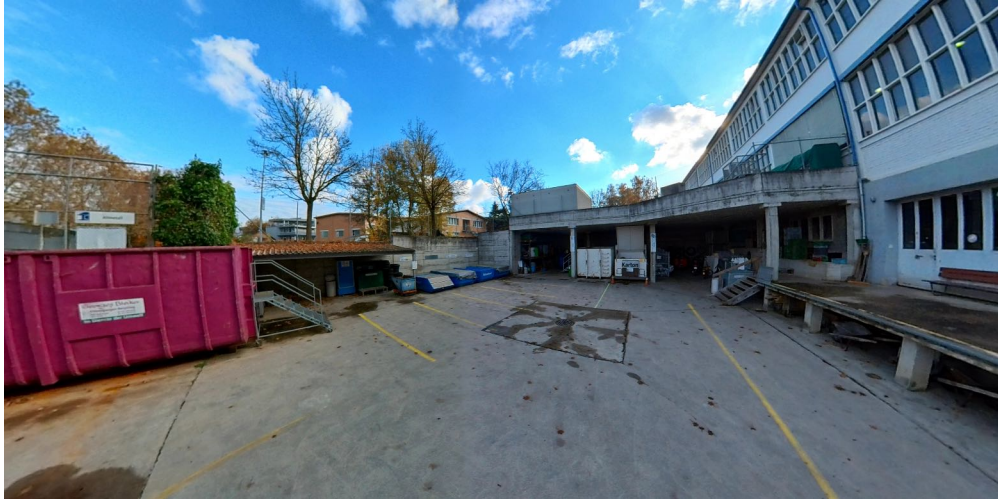
Der Werkhofvorplatz ist mit einem Betonbelag versehen. An den knirschen Fugen brechen die Kante leicht aus können aber relativ einfach saniert werden. Durch die eher knappen Gefälle im Belag neigt die Oberfläche zu lachen Bildung. Dies lässt die Betonplätze verwittert erscheinen. Insgesamt sind die Betonflächen in einem guten Zustand.

Die ACT Beläge im Bereich der Einfahrt sind bis auf wenige Rissstellen in Ordnung. Die Randabschlüsse weisen nur leichte Beschädigungen auf.

Der Fahrweg auf der Westseite ist nicht befestigt und über die Schulter entwässert. Bei starken Regen könnte dieser auswaschen.
